# RAPORT

AUTO KONTROLA

| Marka | <b>Ford OC 10.2026 PT 10.2027</b> |
| Model | <b>S-Max przebieg 106705</b> |

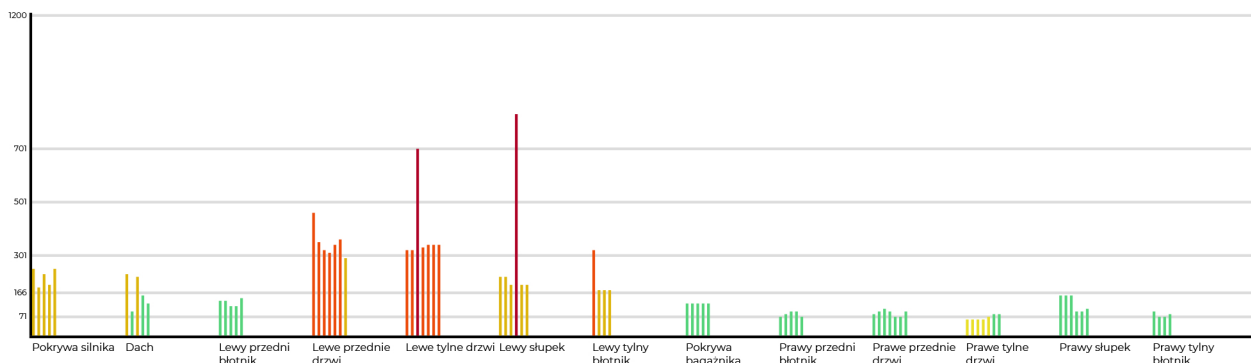
## POMIARY ZEWNĘTRZNE

Szkoda istotna-duży zakres naprawy związany z wymiana poszycia błotnika lewego oraz dachu- wymieniony dach szklany panoramiczny.Drzwi LT/LP naprawiane-masa szpachlowa. Wymieniana maska przednia-błotnik LP-klapa bagażnika (kompletne) Wymieniana szyba czołowa. Wymieniane lampy tylne. Klocki tarcze do wymiany. Przetarcie siedziska kierowcy. Porysowane plastiki wewnętrzne. Wnętrze brudne.Rekomendacja zakupu negatywna-zbyt wysoka utrata wartości ,względem zakresu naprawy. Zapis przebiegu auta budzi zastrzeżenia.
