# RAPORT

AUTO KONTROLA

| Marka | <b>Ford OC 10.2026 PT 10.2027</b> |
| Model | <b>S-Max przebieg 106705</b> |

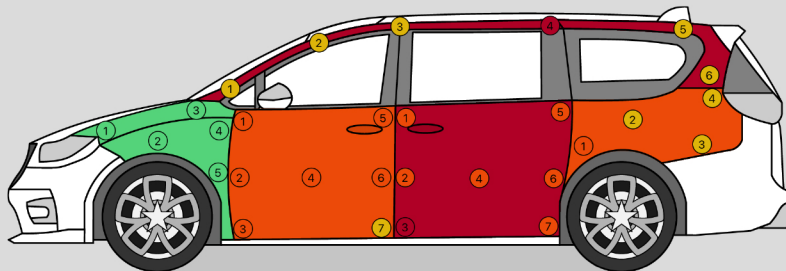
| LEWA STRONA | | | | | | | | | | | |

| LEWA STRONA | | | | | | | | | | | |
|---|---|---|---|---|---|---|---|---|---|---|---|
| Lewy przedni błotnik | Fe+Zn | 111 | 140 | 125 | 133 | 130 | 111 | 111 | 140 | - | - |
| Lewe przednie drzwi | Fe+Zn | 297 | 460 | 350 | 460 | 352 | 321 | 317 | 341 | 364 | 297 |
| Lewe tylne drzwi | Fe+Zn | 322 | 707 | 390 | 325 | 322 | 707 | 337 | 346 | 345 | 346 |
| Lewy słupek | Fe+Zn | 191 | 839 | 313 | 225 | 226 | 191 | 839 | 198 | 199 | - |
| Lewy tylny błotnik | Fe+Zn | 171 | 322 | 209 | 322 | 172 | 171 | 171 | - | - | - |

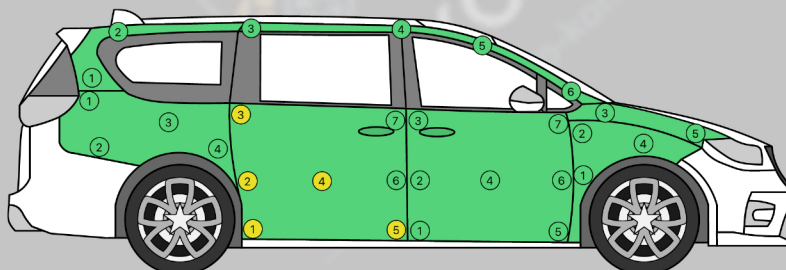
| PRAWA STRONA | | | | | | | | | | | |

| PRAWA STRONA | | | | | | | | | | | |
|---|---|---|---|---|---|---|---|---|---|---|---|
| Prawy przedni błotnik | Fe+Zn | 71 | 93 | 83 | 76 | 83 | 93 | 92 | 71 | - | - |
| Prawe przednie drzwi | Fe+Zn | 73 | 105 | 87 | 84 | 90 | 105 | 90 | 73 | 78 | 90 |
| Prawe tylne drzwi | Fe+Zn | 63 | 83 | 71 | 63 | 63 | 68 | 65 | 70 | 83 | 83 |
| Prawy słupek | Fe+Zn | 91 | 159 | 127 | 159 | 159 | 153 | 97 | 91 | 105 | - |
| Prawy tylny błotnik | Fe+Zn | 77 | 94 | 83 | 94 | 79 | 77 | 83 | - | - | - |

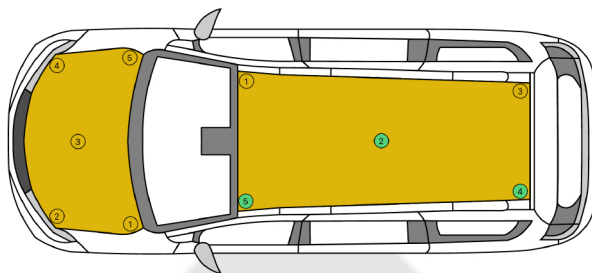
### GÓRA

| | Podłoże | Minimum | Maksimum | Średnia | 1. | 2. | 3. | 4. | 5. | 6. | 7. |
|---|---|---|---|---|---|---|---|---|---|---|---|
| Pokrywa silnika | Fe+Zn | 188 | 256 | 227 | 255 | 188 | 239 | 195 | 256 | - | - |
| Dach | Fe+Zn | 92 | 230 | 165 | 230 | 92 | 227 | 156 | 121 | - | - |

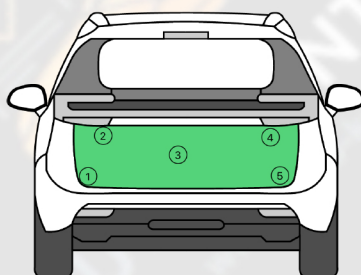
### TYŁ

| | Podłoże | Minimum | Maksimum | Średnia | 1. | 2. | 3. | 4. | 5. | 6. | 7. |
|---|---|---|---|---|---|---|---|---|---|---|---|
| Pokrywa bagażnika | Fe+Zn | 125 | 127 | 126 | 127 | 126 | 126 | 125 | 125 | - | - |

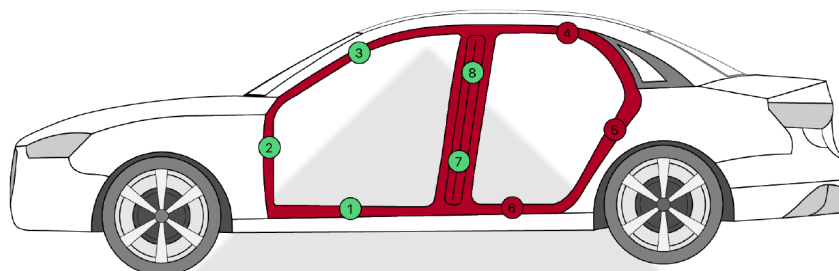
| LEWA STRONA | | | | | | | | | | | | |

| LEWA STRONA | | | | | | | | | | | | |
|---|---|---|---|---|---|---|---|---|---|---|---|--|
| Lewa strona | Fe+Zn | 41 | 2306 | 513 | 50<br>77 | 56<br>- | 41<br>- | 752<br>- | 749<br>- | 2306<br>- | 76<br>- | |

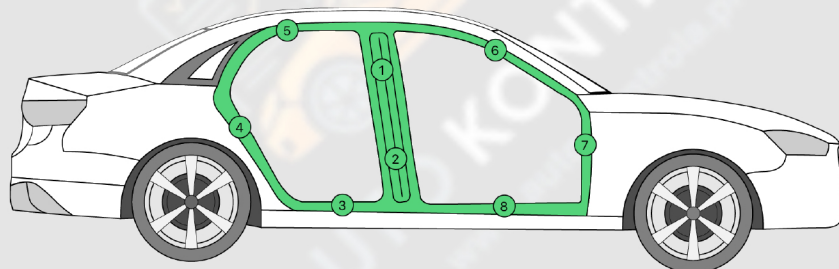
| PRAWA STRONA | | | | | | | | | | | | |

| PRAWA STRONA | | | | | | | | | | | | |
|---|---|---|---|---|---|---|---|---|---|---|---|--|
| Prawa strona | Fe+Zn | 47 | 60 | 52 | 51<br>47 | 49<br>- | 59<br>- | 60<br>- | 49<br>- | 50<br>- | 53<br>- | |

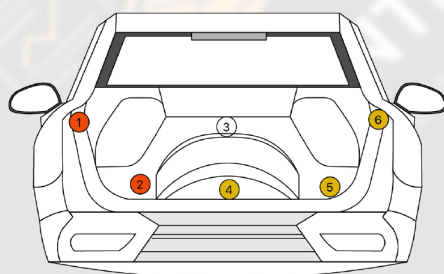
| BAGAŻNIK | | | | | | | | | | | |

| BAGAŻNIK | | | | | | | | | | | |
|---|---|---|---|---|---|---|---|---|---|---|---|
| Bagażnik | Fe+Zn | 114 | 245 | 166 | 245 | 245 | - | 114 | 114 | 114 | - |
